INTERVENTO DI CORREZIONE ACUSTICA DEL LOCALE “*Pianostrada – laboratorio di cucina*”

EUPHONIA S.r.l.

1. Premessa.

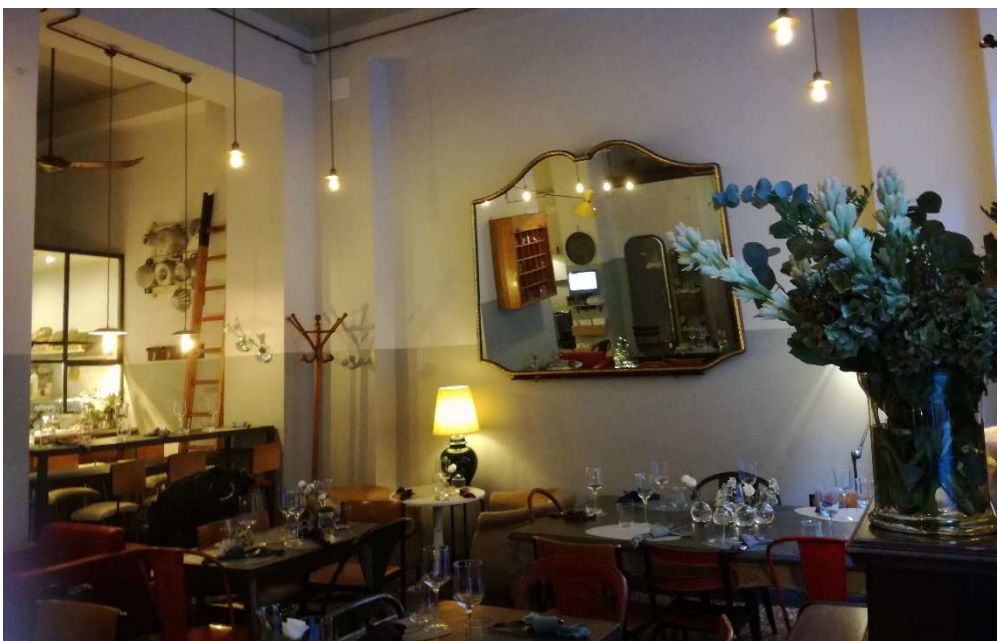
Figura n°2. Sala ristorante.

Dai risultati delle rilevazioni emergeva, infatti, che le sale destinate alla clientela del locale risultavano essere eccessivamente riverberanti ciò a scapito delle condizioni di benessere per i clienti stessi e, naturalmente, dell'immagine e della produttività del locale. Si tiene a ricordare che, infatti, è statisticamente provato che il 62% dei clienti non torna in un locale nel quale sussiste un fastidioso rumore di fondo e che un ambiente scarsamente confortevole può alterare negativamente la percezione del gusto del cibo.

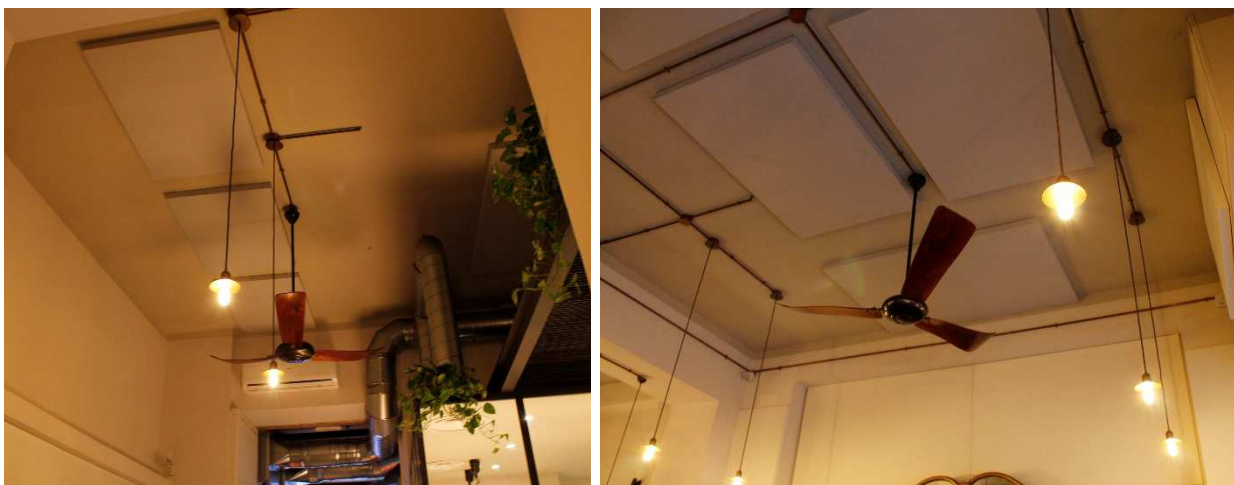
Figura n°4. Installazione dei pannelli fonoassorbenti al soffitto.

Su esplicita richiesta del committente i pannelli non stati installati sulle pareti verticali in prossimità dei tavoli occupati dalla clientela, ma in prevalenza sul soffitto ad una altezza da terra di 4,5 m, sugli elementi grigliati metallici presenti nella zona bar e nella zona del bancone adiacente alla cucina.

L'intervento correttivo (figura n°4) è consistito nella installazione di:

- 8 PANNELLI LVB QUARTETTO CM 120x180H;
- 5 PANNELLI LVB QUARTETTO CM 80x120H;
- 4 PANNELLI LVB QUARTETTO CM 100x150H.

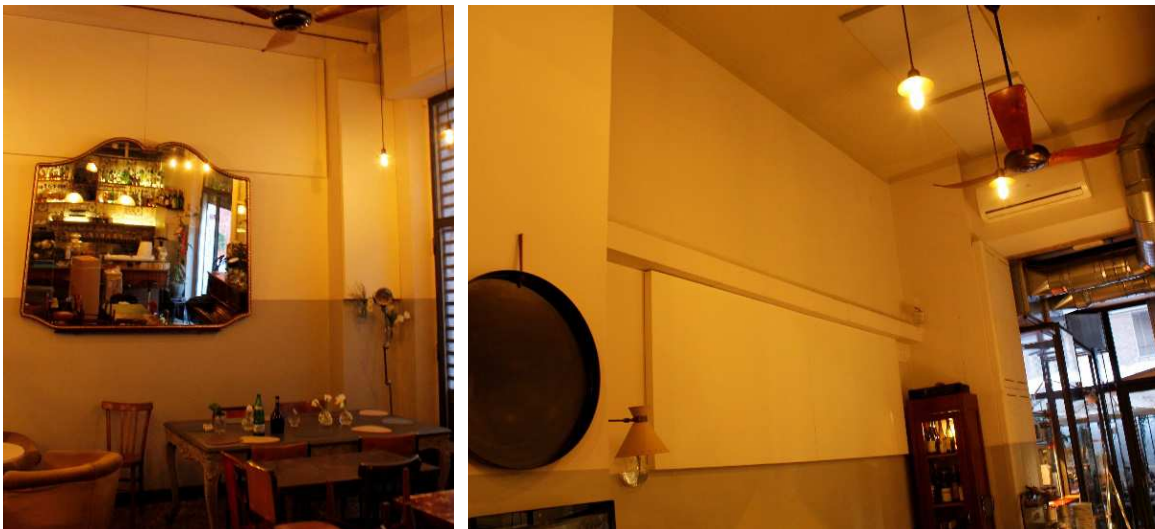
Figura n°5. Installazione pannelli fonoassorbenti a parete.

Come appena esplicitato pocanzi, per ottenere le miglior condizioni di *comfort* acustico all'interno della sala ristorante, è necessario inserire ulteriori elementi fonoassorbenti e, nello specifico, intervenire sulle pareti verticali adiacenti alla clientela che rappresenta la principale sorgente di rumore.

L'intervento correttivo (figura n°5) è consistito nella installazione di:

- 2 PANNELLI LVB QUARTETTO CM 120x180H;
- 2 PANNELLI LVB QUARTETTO CM 60x210H;
- 2 PANNELLI LVB QUARTETTO CM 100x150H;
- 1 PANNELLO LVB QUARTETTO CM 40x168H.

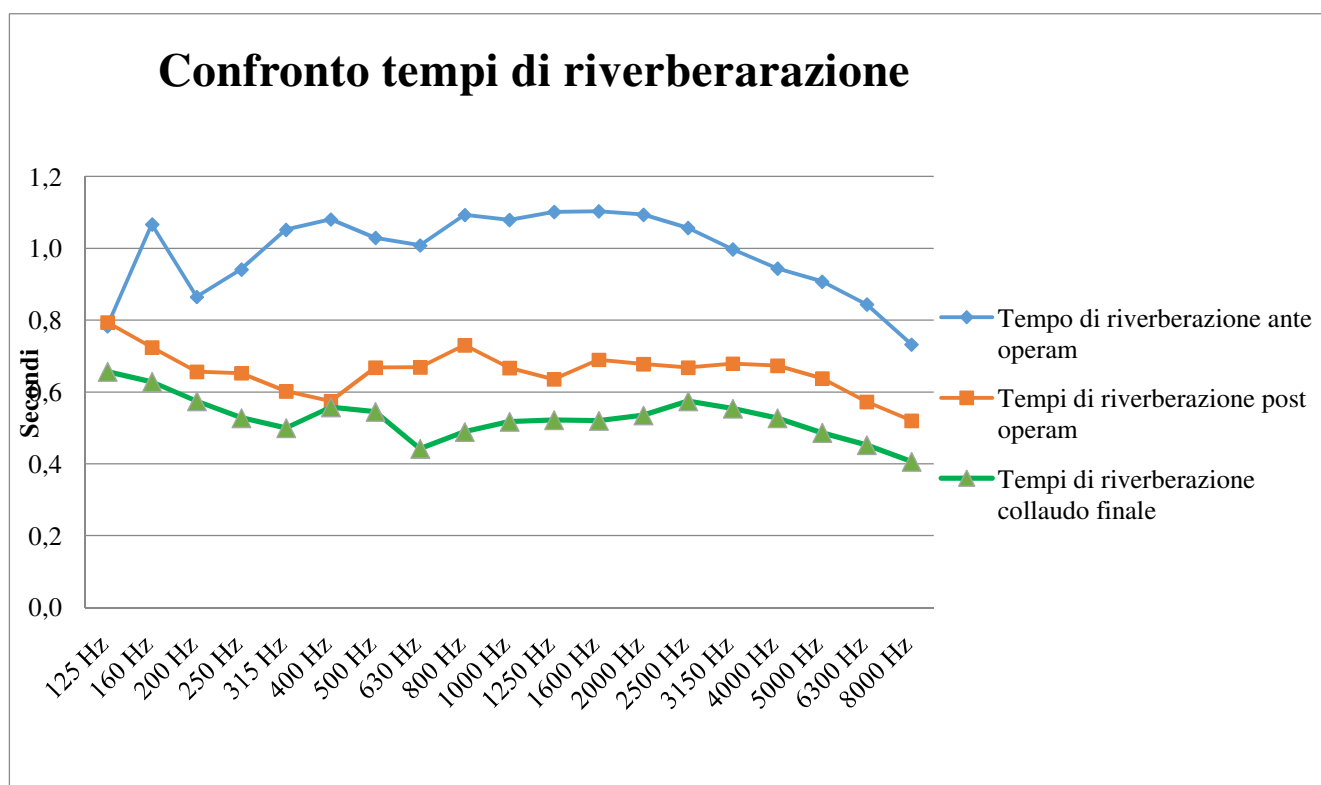
Grafico n°1. Tempo di riverberazione *ante operam – post operam – collaudo*.

Il risultato del primo intervento di correzione acustica del locale ha prodotto dei buoni risultati in termini di diminuzione del tempo di riverberazione – si è passati da un $T_R(500\text{Hz})=1.0\text{s}$ *ante operam* a un $T_R(500\text{Hz})=0.6\text{s}$ *post operam* in relazione ad un valore *optimum* di $T_R(500\text{Hz})=0.5\text{s}$ – e dunque del rumore di fondo, ma ciò su cui era necessario intervenire per migliorare in maniera più oggettivamente percepibile il *comfort* acustico all'interno della sala ristorante era la diminuzione delle onde dirette prodotte dalla voce della clientela che costituisce la principale sorgente di rumore. A tal proposito, Euphonia srl ha proposto, come secondo *step* del piano di risanamento acustico, l'installazione di pannelli fonoassorbenti (dotati delle medesime caratteristiche acustiche di quelli impiegati precedentemente) nelle aree fino a quel momento trascurate, nello specifico sulle pareti verticali prossime alle zone di permanenza della clientela e ad un'altezza il più possibile vicina a quella delle sorgenti sonore (il riferimento è l'altezza della testa di un individuo).

L'efficacia dei due interventi correttivi è stata verificata mediante ulteriore misurazione del tempo di riverberazione il quale è risultato essere perfettamente in linea con il valore *optimum*, $T_R(500\text{Hz})=0.5\text{s}$.
