INTERVENTO DI CORREZIONE ACUSTICA DEL LOCALE “*Pianostrada – laboratorio di cucina*”

EUPHONIA S.r.l.

1. Premessa.

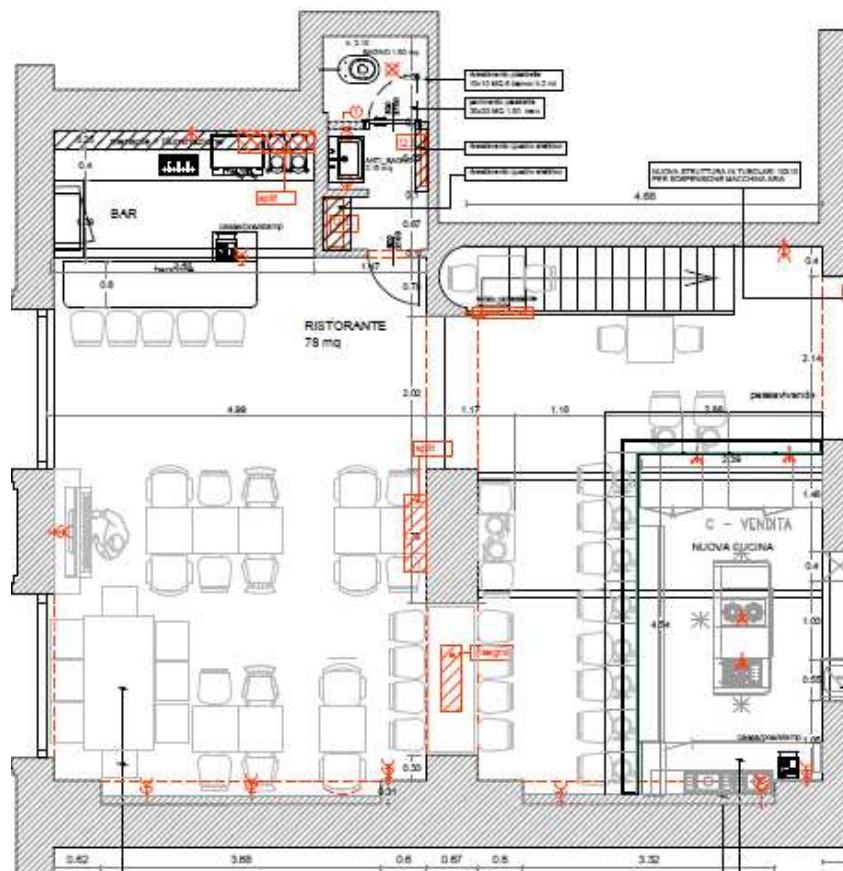
Figura n°1. Planimetria del locale.

Si riporta di seguito la planimetria del locale, nello specifico le sale destinate alla fruizione della clientela (figura n°1); nelle figure n°2 e 3 la vista rispettivamente di parte dell'area ristorante e dell'area esterna, adibite entrambe all'accoglienza della clientela.
